ТЕХНИЧЕСКОЕ ЗАКЛЮЧЕНИЕ

Обследование технического состояния административного
здания, расположенного
по ул. Основинская, д. 8 в г. Екатеринбурге

Шифр 19-12/ТЗ

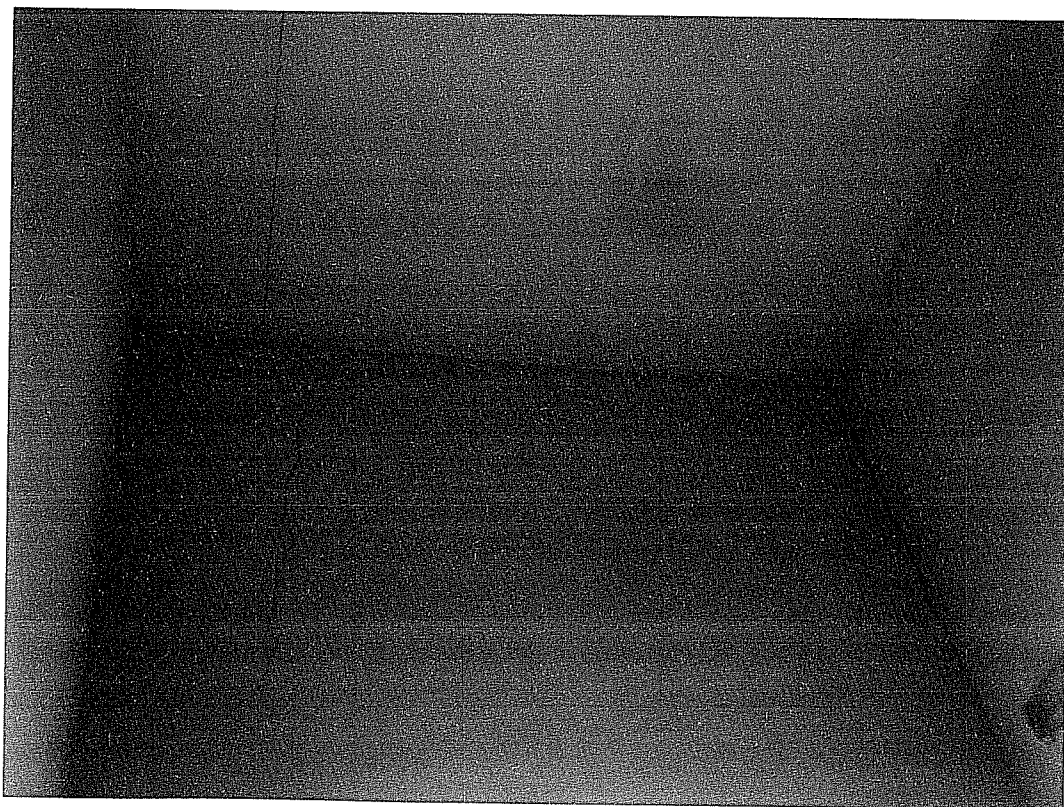
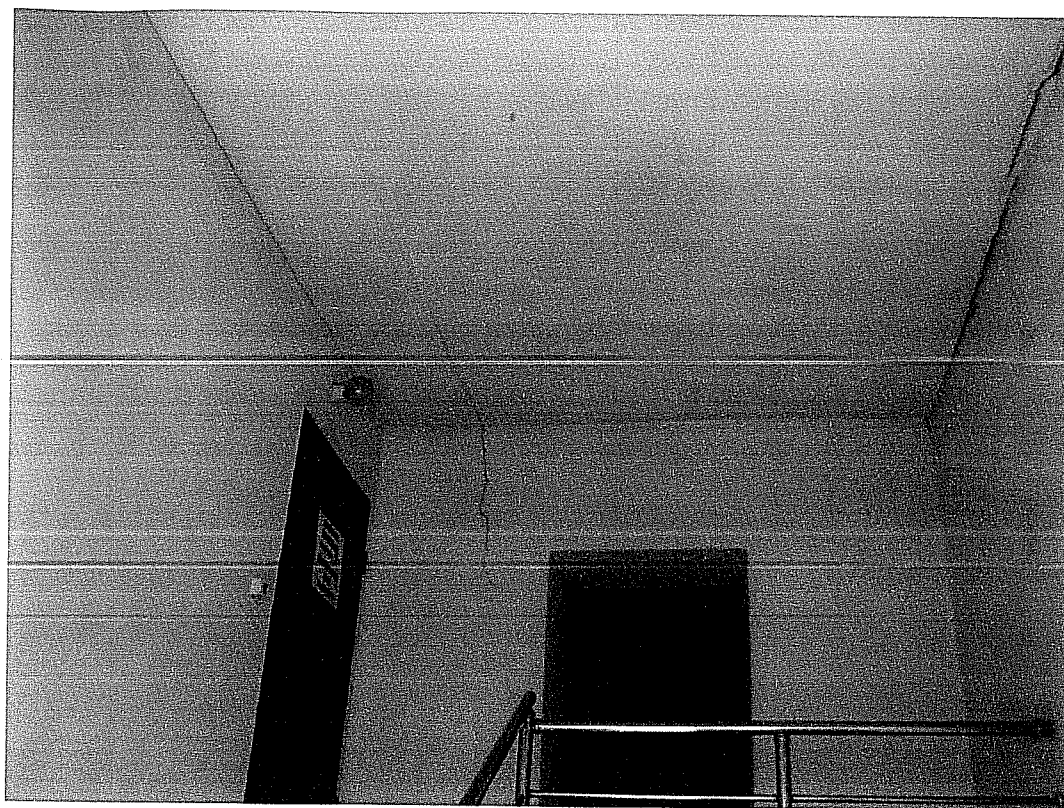
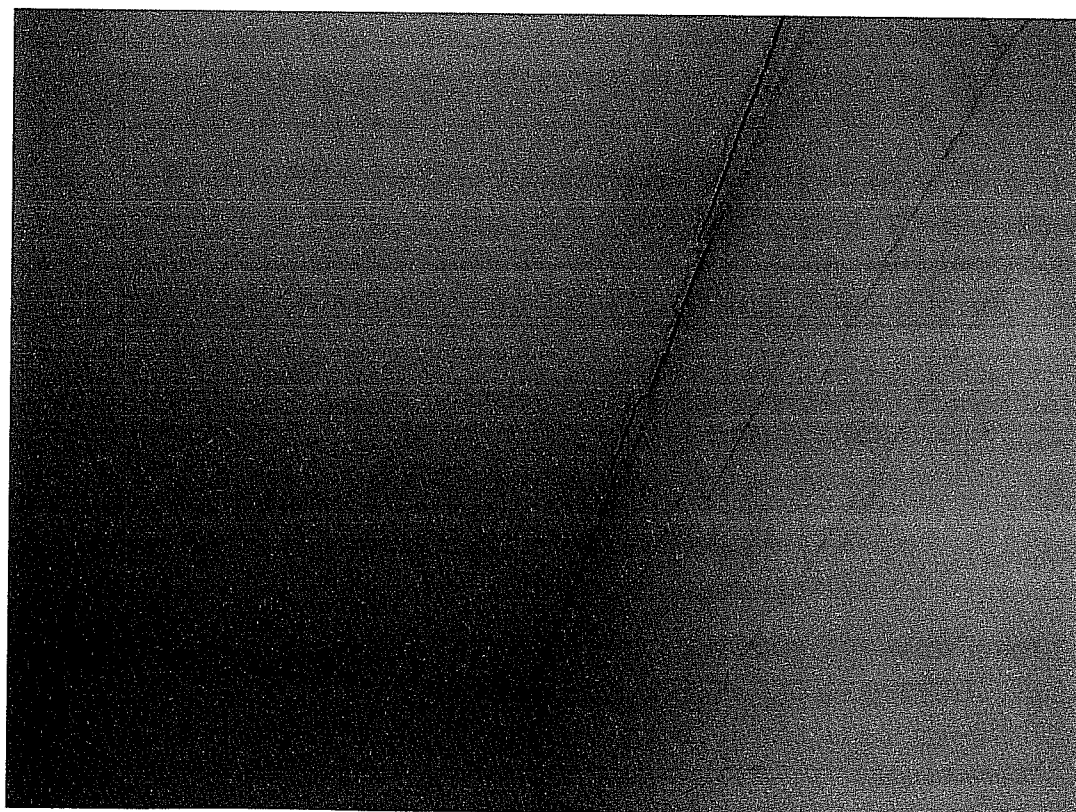
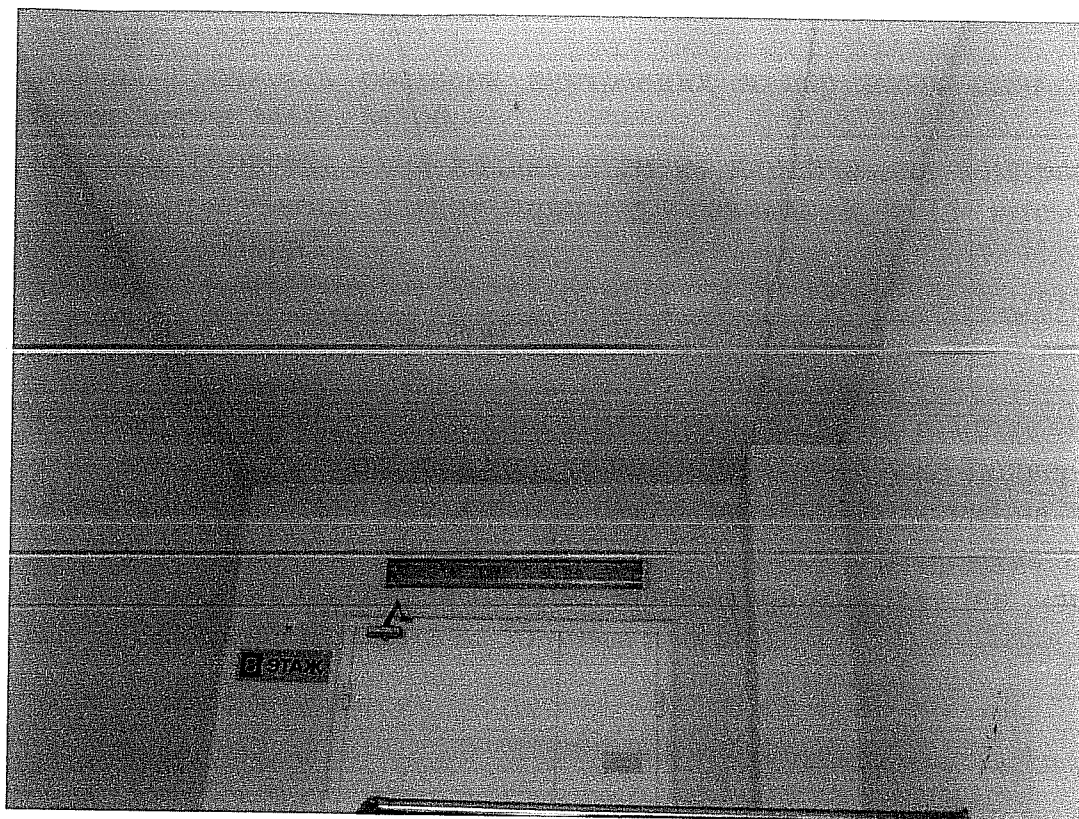
Осмотр несущих конструкций здания показал, что в продольных несущих стенах имеются вертикальные трещины, идущие от первого до восьмого этажа. Трещины имеют максимальное раскрытие в уровне перекрытия восьмого этажа (фото 2, 3). Также обнаружены трещины с раскрытием до 15мм между плитами перекрытий 8 этажа (фото 4, 5, 6), что свидетельствует о неравномерности осадки ленточных фундаментов здания.

Неравномерность осадки может быть вызвана неодинаковыми деформациями при сжатии грунтов основания под подошвой фундаментов наружных стен в результате попадания влаги (дождевые воды, таяние снега, техногенные воды, грунтовые воды). При увлажнении таких грунтов снижается их несущая способность и повышается деформативность.

1.7.2. Деформации несущих стен здания (трещины) на момент обследования не превышают предельно допустимых значений, однако, необходимо обеспечить наблюдение за развитием деформаций несущих конструкций.

- установить гипсовые маяки на имеющихся трещинах в несущих стенах и вести наблюдение. В случае обнаружения нарушения целостности маяков и раскрытия трещин, близко к максимально допустимому суммарному значению (53мм), необходимо разработать комплекс мероприятий по устранению деформаций несущих конструкций здания.

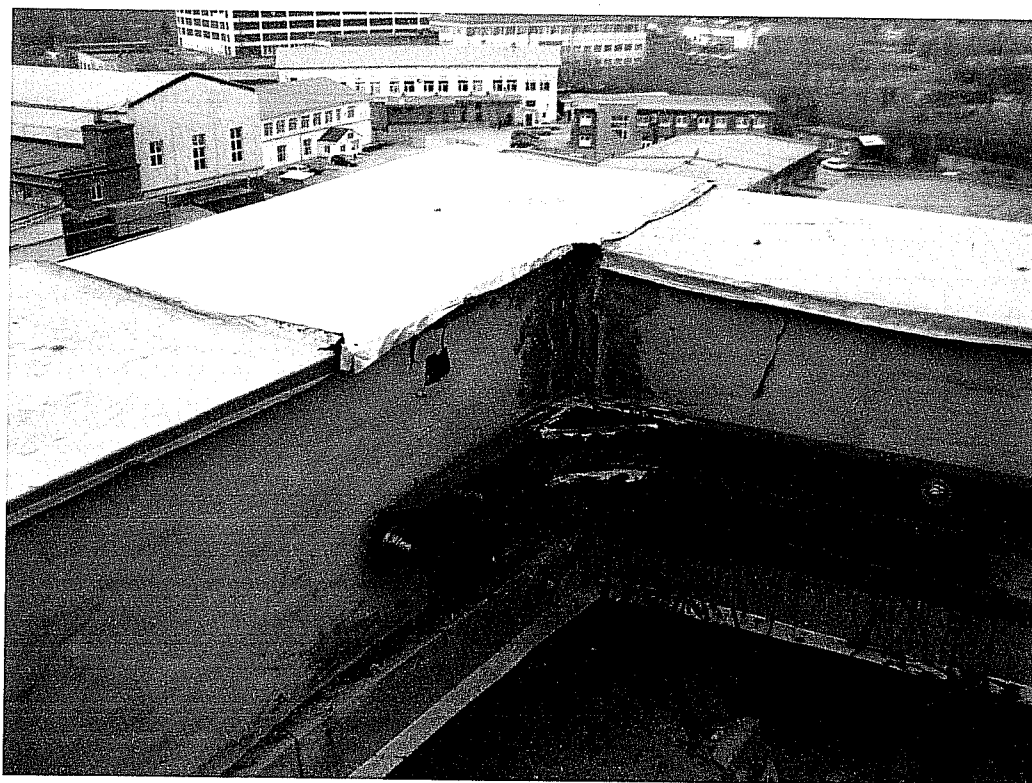
Фото 6.

При осмотре парапета административного здания на отметке +28.150 установлено, что в углах образовались трещины, которые уже подвергались ремонту (замазаны клеевым составом) и было выполнено усиление в виде угловых связей из швеллера № 14/ГОСТ8278-83*, однако раскрытие трещин продолжается, анкерные болты, на которых закреплены конструкции усиления, вытянуты из кладки стен парапета на 30-40мм (фото 6).

Причиной этих деформаций, кроме неравномерности осадки фундаментов наружных стен здания может быть вода, попадающая в образовавшиеся трещины с атмосферными осадками и при таянии снега, которая при замерзании расширяется внутри трещин и увеличивает их раскрытие.

На момент обследования максимальное раскрытие трещин в углах стен парапета составило 45мм, что согласно таб. 22, СНиП 2.01.07-85* «Нагрузки и воздействия» ($h/500=26.9/500=53\text{мм}$) близко к максимально допустимым (53мм) перемещениям для обследуемого здания.

- для снижения вероятности обрушения стен парапета выполнить монолитный железобетонный пояс по периметру стен парапета здания в соответствии с Техническими решениями ООО «Баутекс» (рис. 1.8.6, 1.8.7).

- примыкание кровли к стенам парапета выполнить в соответствии с Техническими решениями ООО «Баутекс» (рис. 1.8.6, 1.8.7), а также, восстановить целостность покрытия в имеющихся локальных местах его разрушения.

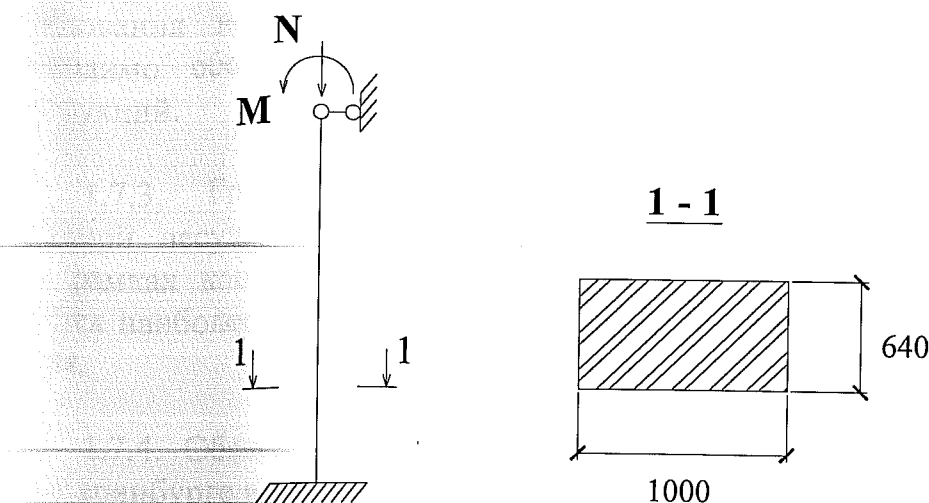
Расчетная схема

Суммарная нагрузка на стену от металлической балки составит:
 $N = q * A = 9,97 * 10,8 = 107,7$ кН.

Расчет кирпичной стены на внецентренное сжатие выполнен по СНиП П-22-81* «Каменные и армокаменные конструкции. Нормы проектирования».

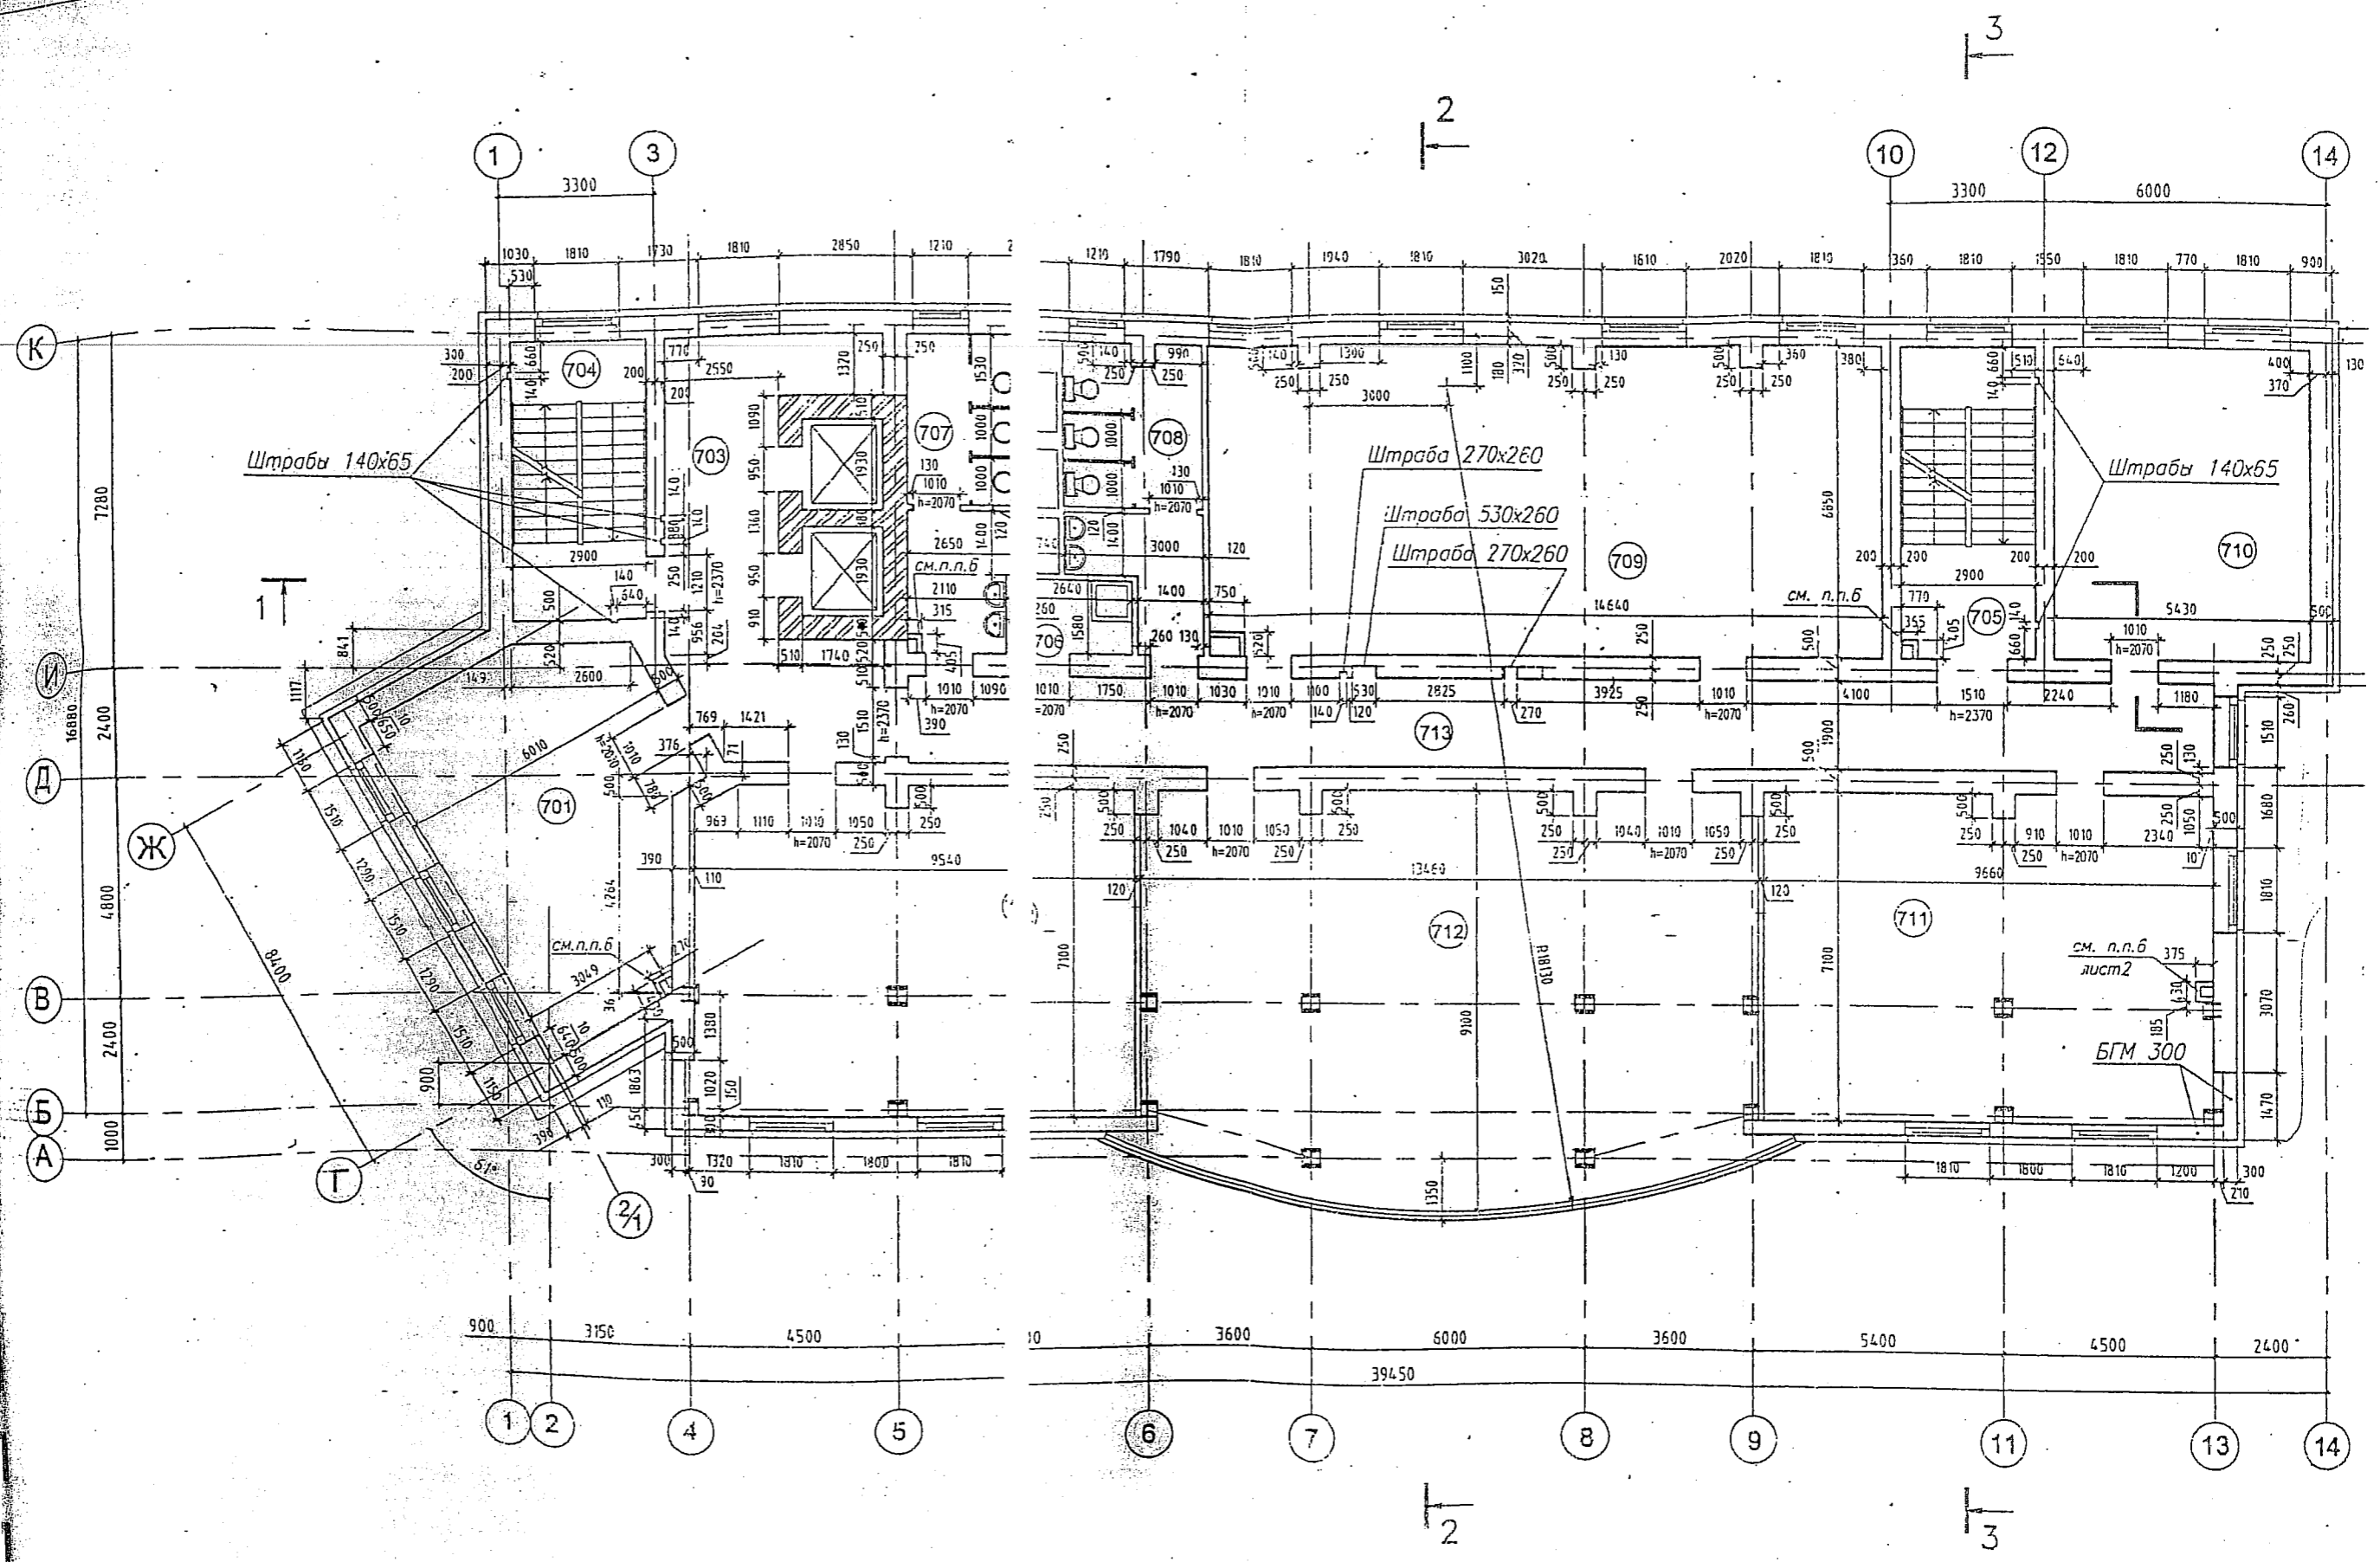
Рис. 1.8.1. План типового этажа.

План типового этажа и разрез административного здания представлены на рис. 1.8.1 и 1.8.2.

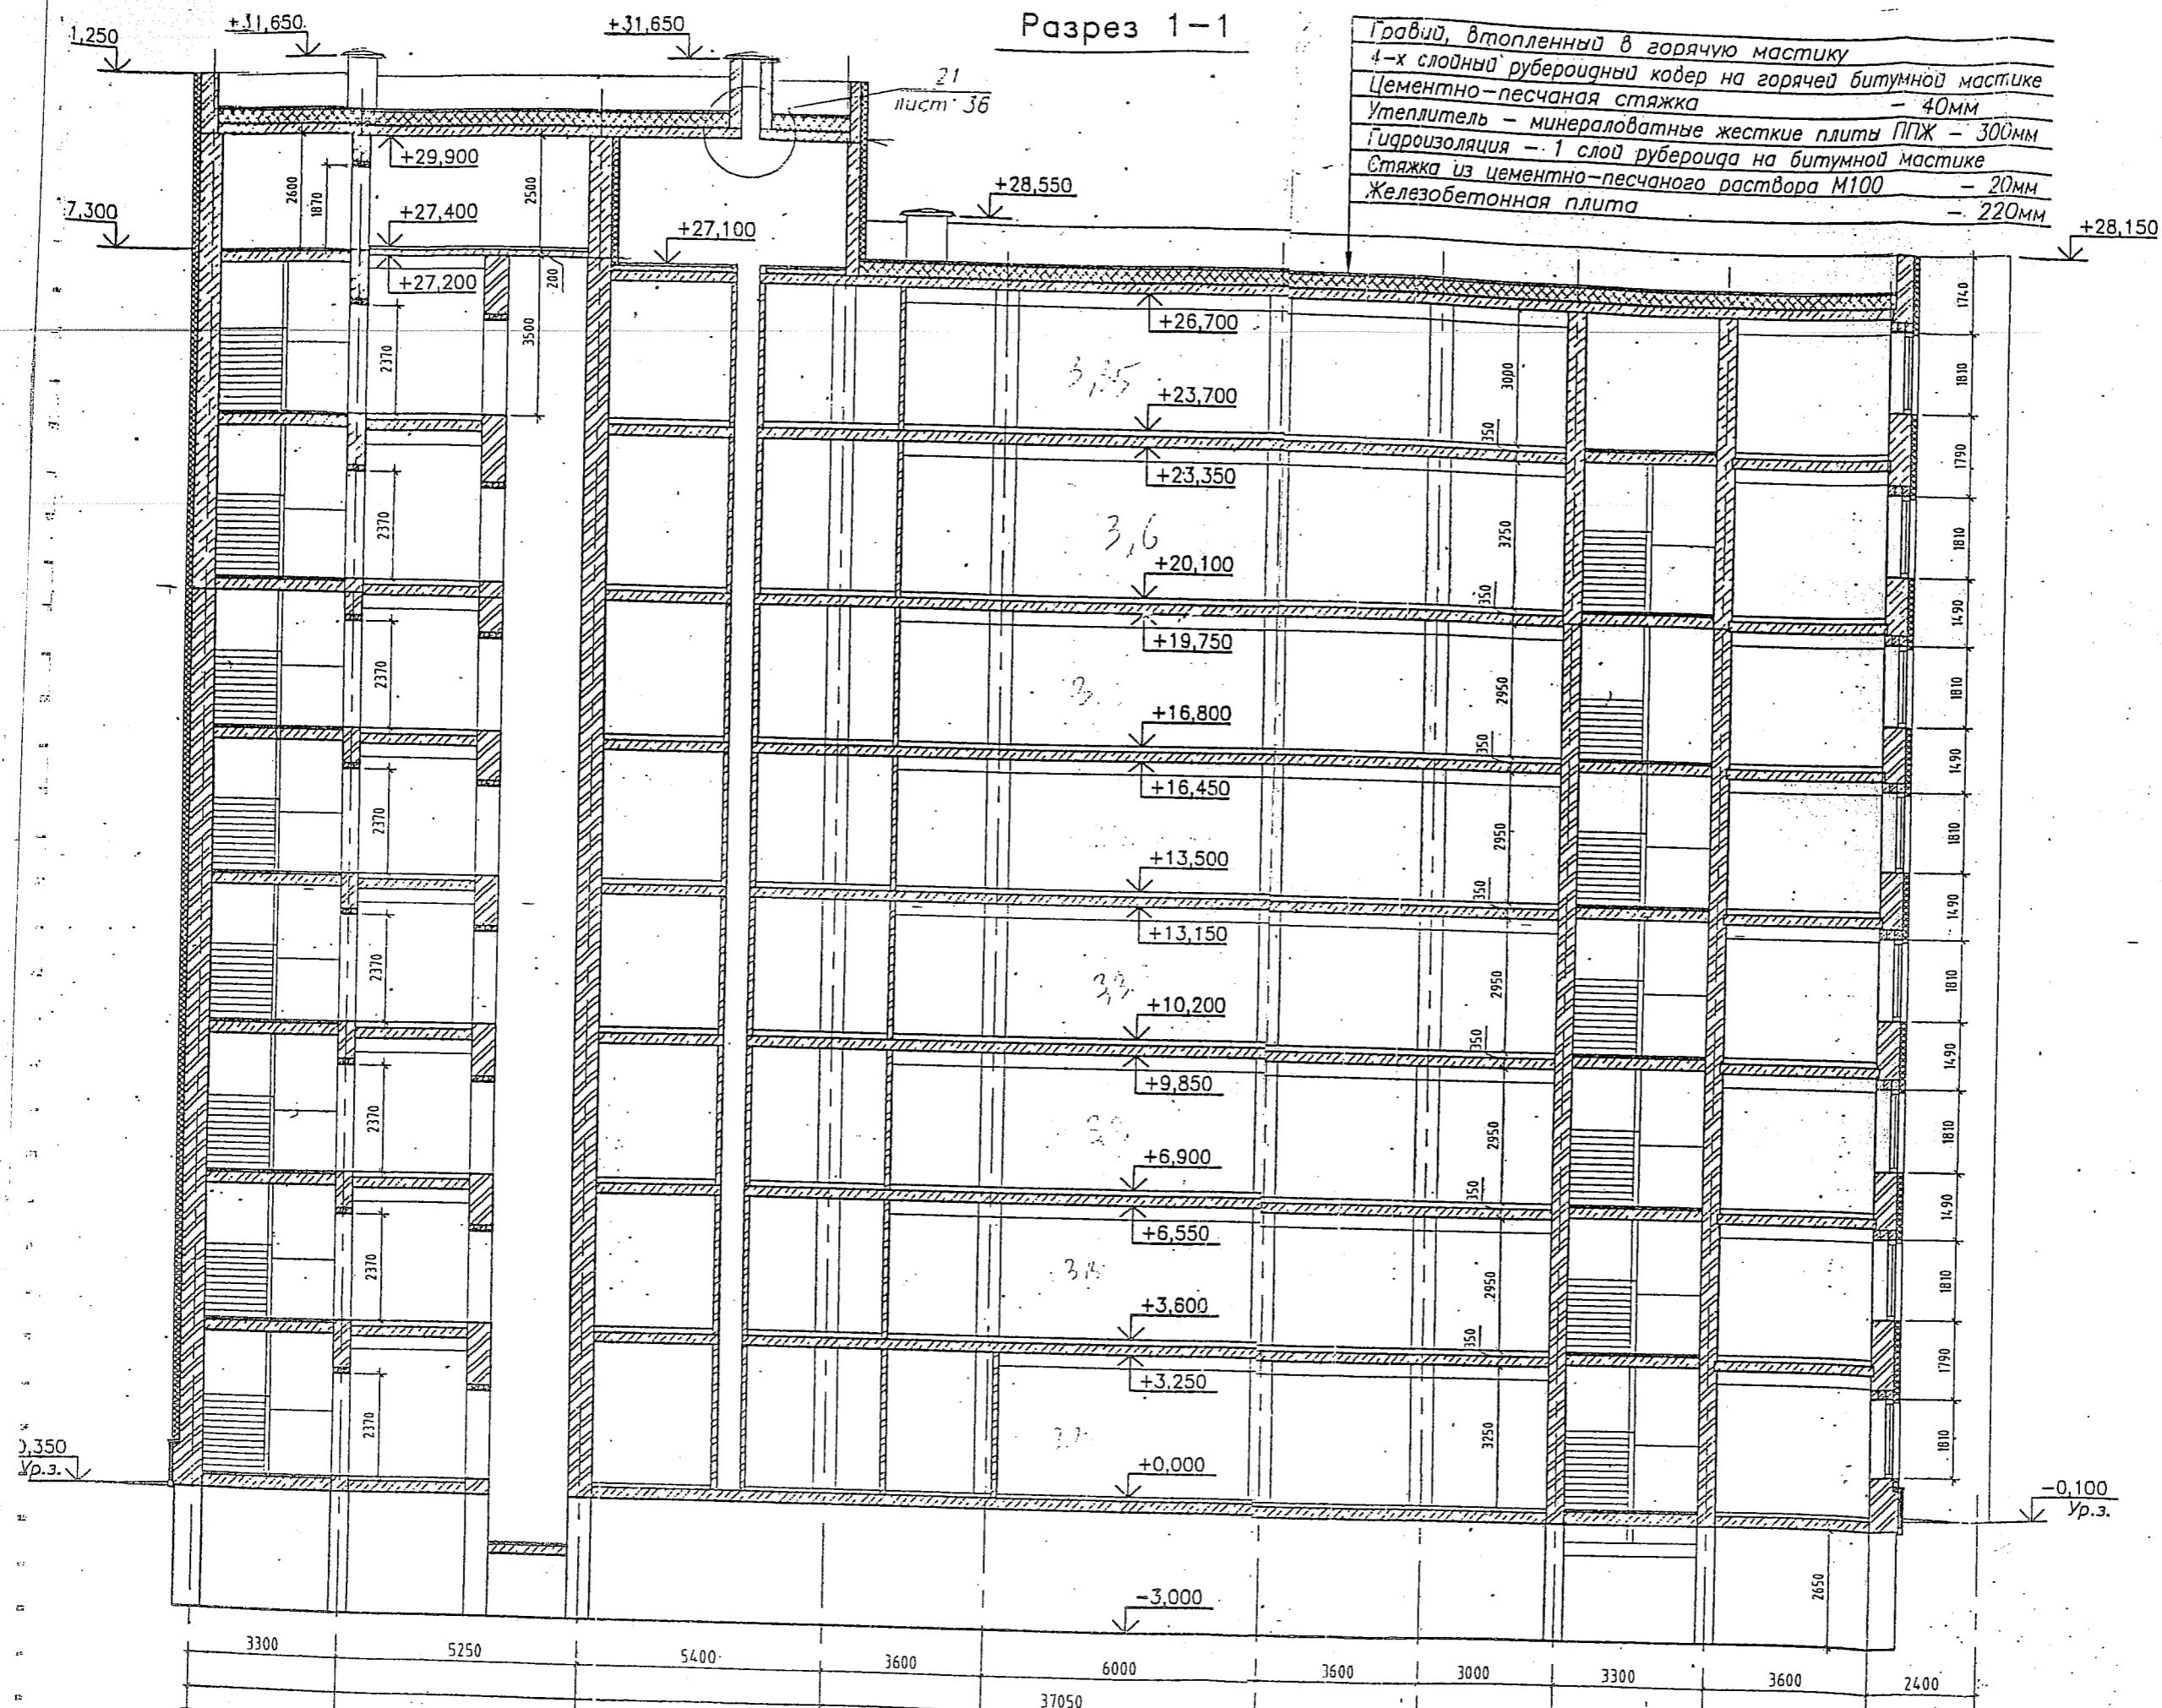
Рис. 1.8.2. Продольный РАЗРЕЗ АДМИНИСТРАТИВНОГО ЗАДАНИЯ

- Гравий, втопленный в горячую мастику
- 4-х слойный рубероидный ковер на горячей битумной мастике
- Цементно-песчаная стяжка - 40мм
- Утеплитель - минераловатные жесткие плиты ППЖ - 300мм
- Гидроизоляция - 1 слой рубероида на битумной мастике
- Стяжка из цементно-песчаного раствора М100 - 20мм
- Железобетонная плита - 220мм

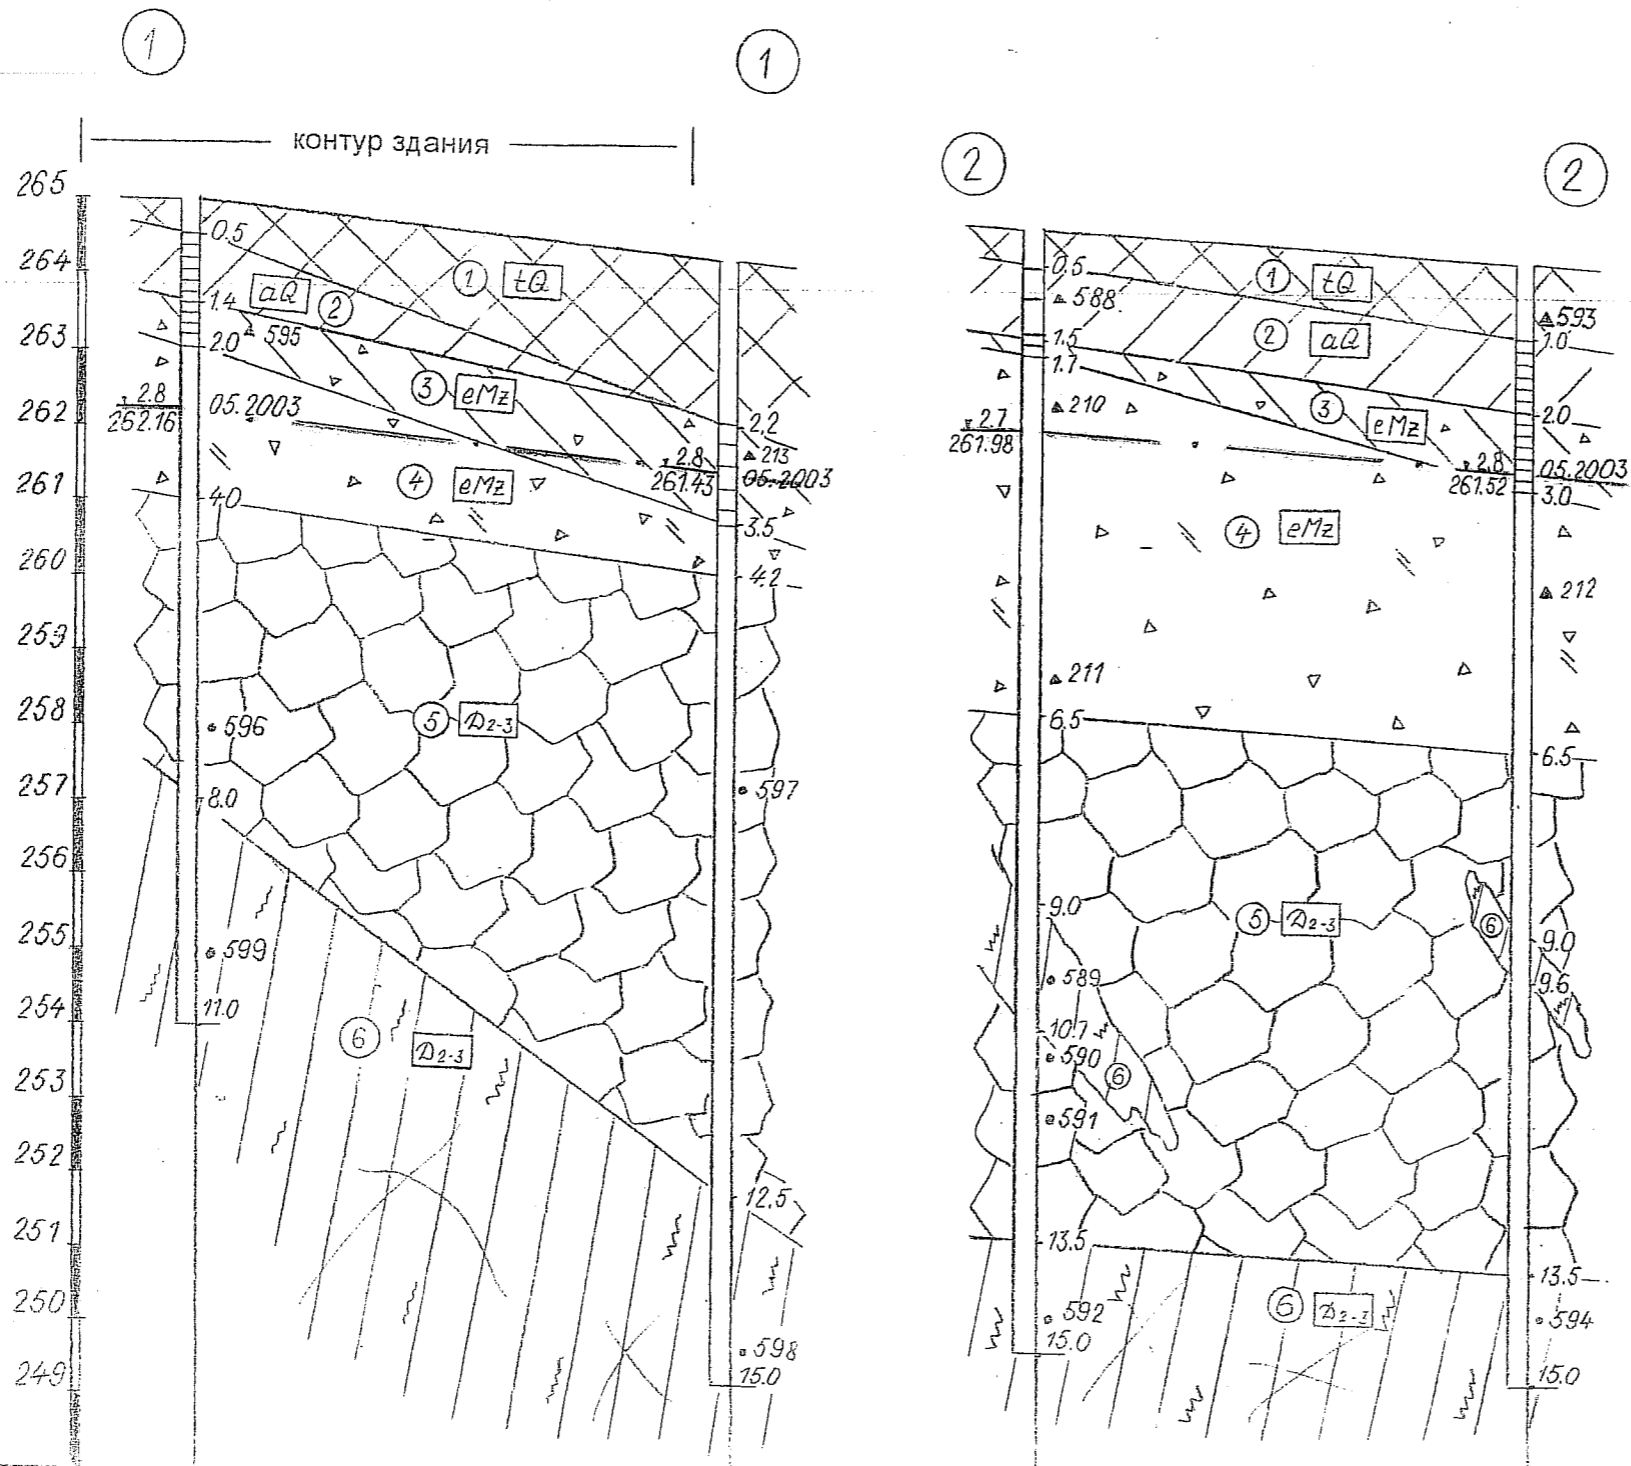
Рис. 1.8.4.

Вид и номер выработки	C-1	C-2	C-3	C-4
Абс. ометка устья, м	264.96	264.23	264.68	264.32
Расстояние, м		36.0		32.5

ООО "Николай-ИнГео"	Дог. 3403
	М г. 1:500 в. 1:100
Инженерно-геологические разрезы по линиям 1-1 — 4-4 (линии 1-1, 2-2)	
Чертёж № ИГ-056-03	Лист № 2
Составил	Серикова Н.А.
Проверил	Урядникова И.Г.

Геолого-литологическое строение площадки представлено на инженерно-геологических разрезах (рис. 1.8.4, 1.8.5).

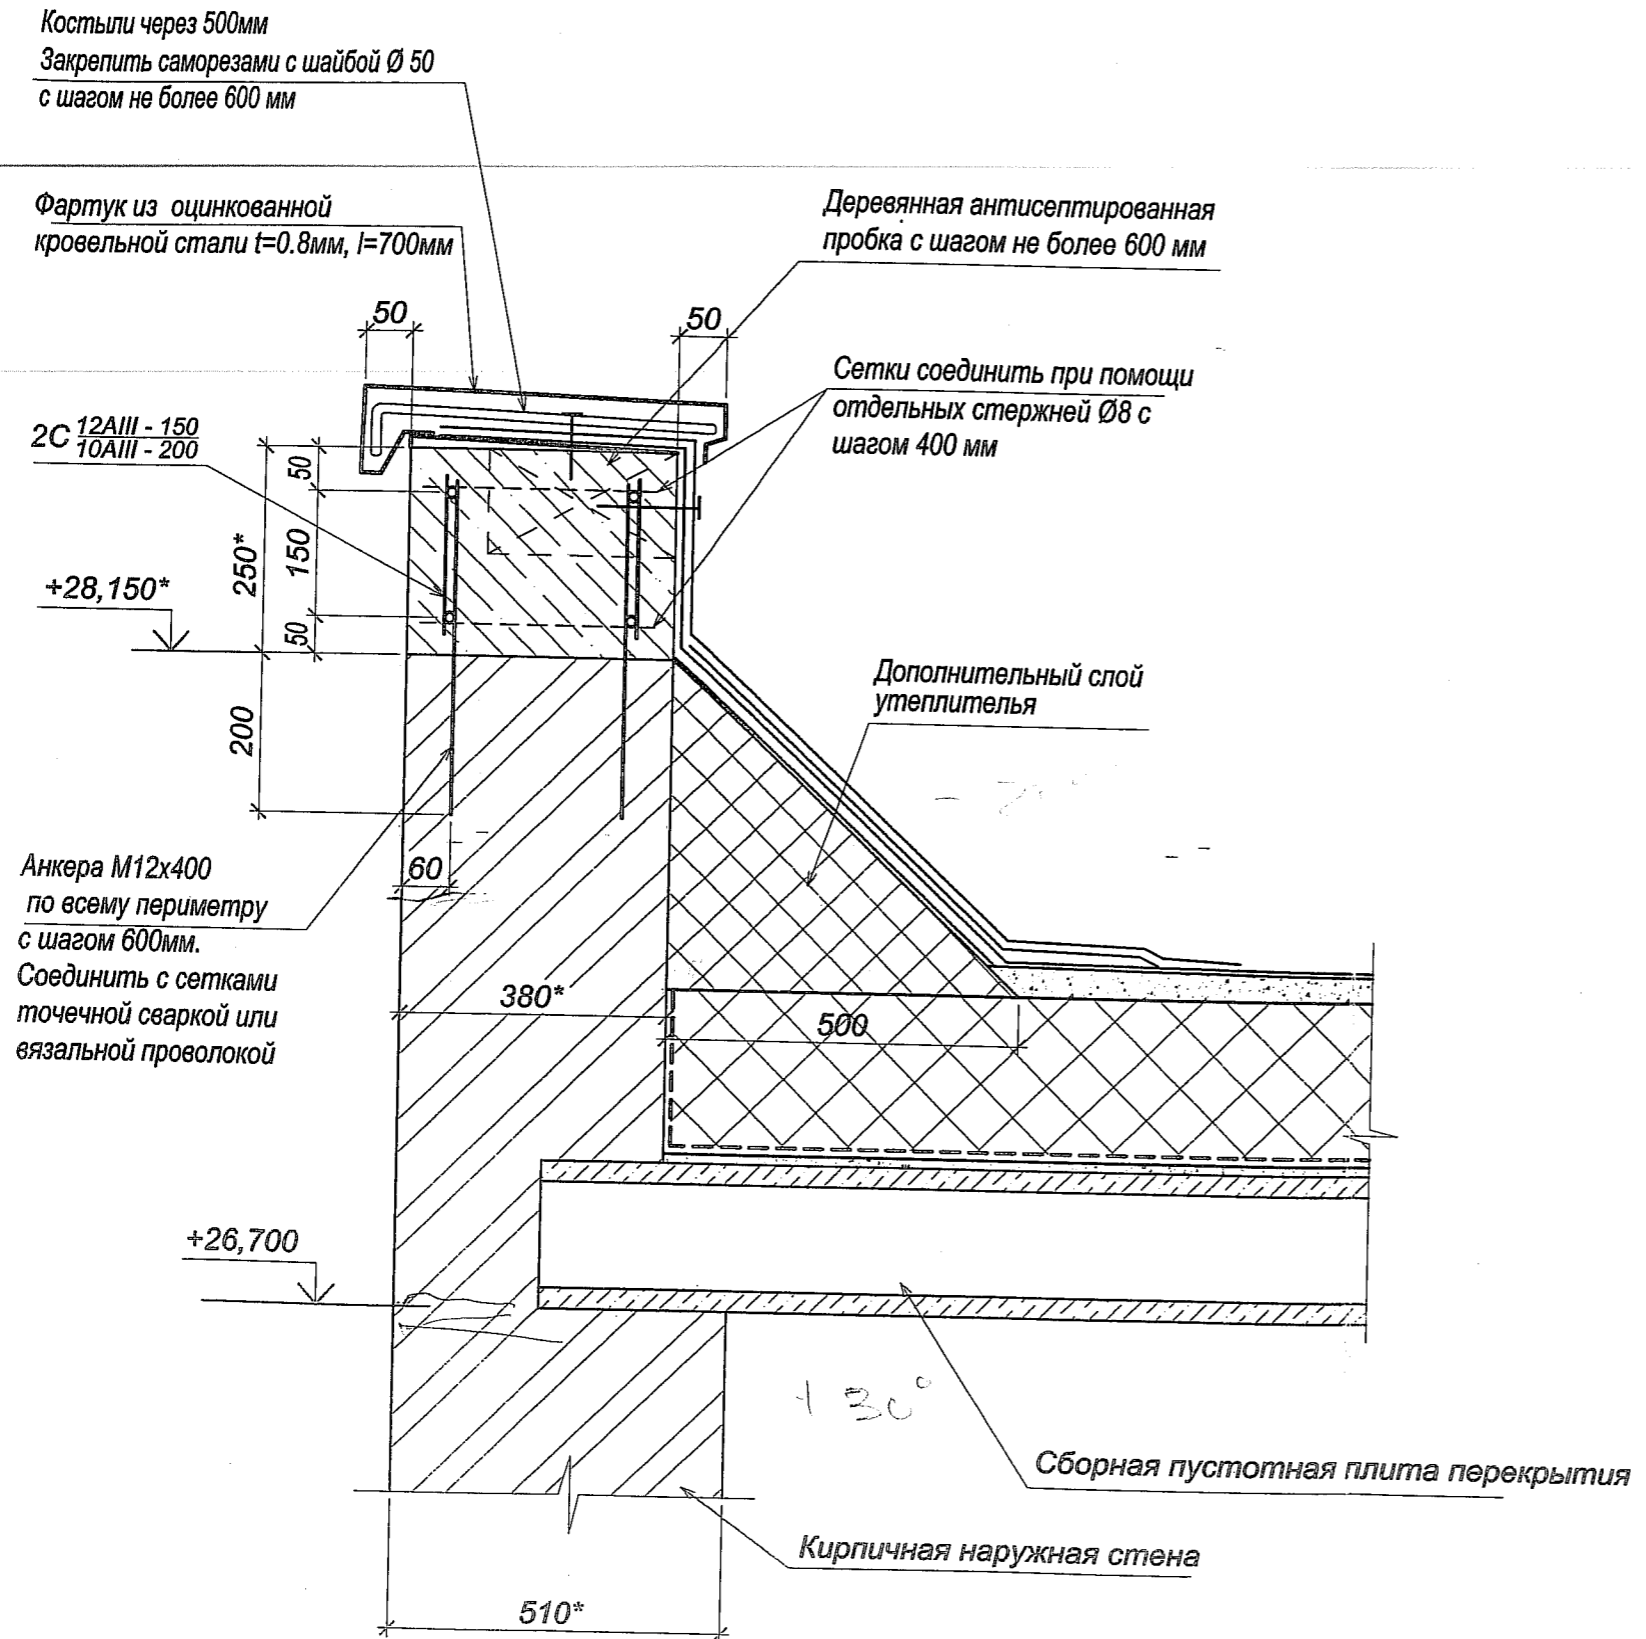
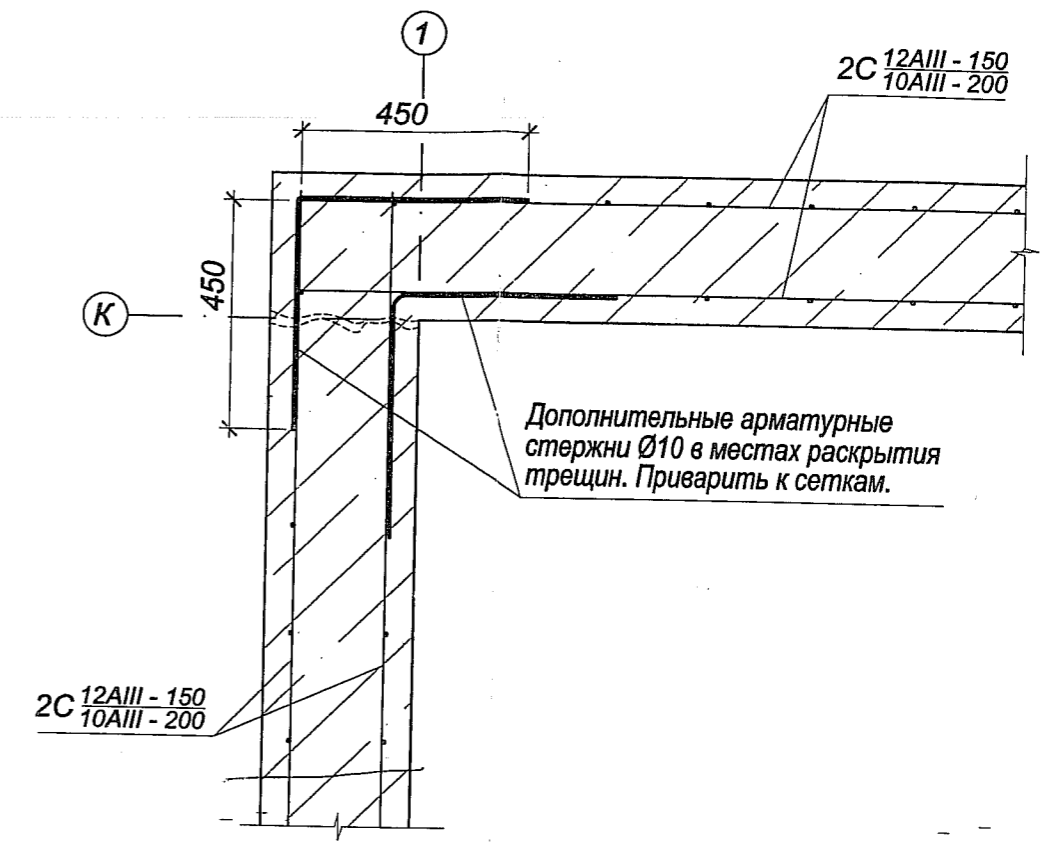
Рис 1.8.6.

1. Разобрать часть "пирога" кровли в местах примыкания к парапету ≈600мм.
2. По всей длине парапета установить анкера на клеевом составе с шагом 600 мм.
3. Анкера соединить с арматурными сетками точечной сваркой или вязальной проволокой.
4. Выполнить монолитный железобетонный пояс по всему периметру парапета.
5. В местах примыкания плиты покрытия к парапету выполнить дополнительный слой утеплителя (см. рисунок).
6. Восстановить кровельный ковер.
